## **INFORMACJA DOTYCZĄCA BEZPIECZEŃSTWA: WYMIANA ŚRUB I NAKRĘTEK W CZEKANACH X-DREAM, X-DREAM TOTAL DRY ORAZ X-ALL MOUNTAIN**

Firma C.A.M.P. otrzymała zgłoszenia dotyczące luzowania się śrub mocujących rękojeść oraz ostrze w technicznych czekanach X-DREAM, X-DREAM TOTAL DRY i X-ALL MOUNTAIN wyprodukowanych po październiku 2024 roku.

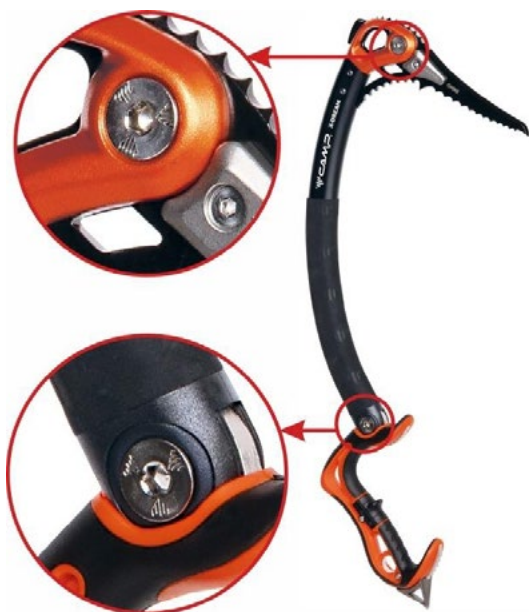
**X-DREAM 3570**  
**NUMERY PARTII 10 24, 07 25, 10 25, 12 25**

Przeprowadzone dochodzenie wykazało potencjalny problem z zatarciem (zatarciem gwintu) pomiędzy śrubą a nakrętką po wielokrotnych cyklach dokręcania i odkręcania. Zużycie to może prowadzić do poluzowania się śruby podczas użytkowania, co grozi odłączeniem się rękojeści lub ostrza i stwarza ryzyko poważnych obrażeń lub śmierci w wyniku upadku.

Prosimy o natychmiastowe zaprzestanie używania czekanów, których dotyczy ten problem, oraz o wymianę śrub i nakrętek przy użyciu dostarczonych przez nas zestawów zamiennych lub poprzez odesłanie produktów do serwisu C.A.M.P.

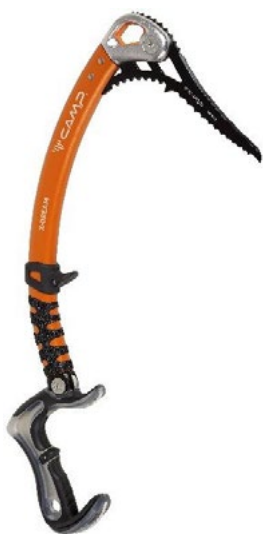
**X-DREAM 2864C**

**PRODUKTY NIEOBJĘTE AKCJĄ:** Czekany X-DREAM i X-ALL MOUNTAIN poprzednich generacji, przedstawione poniżej, **NIE SĄ OBJĘTE** niniejszą informacją dotyczącą bezpieczeństwa.

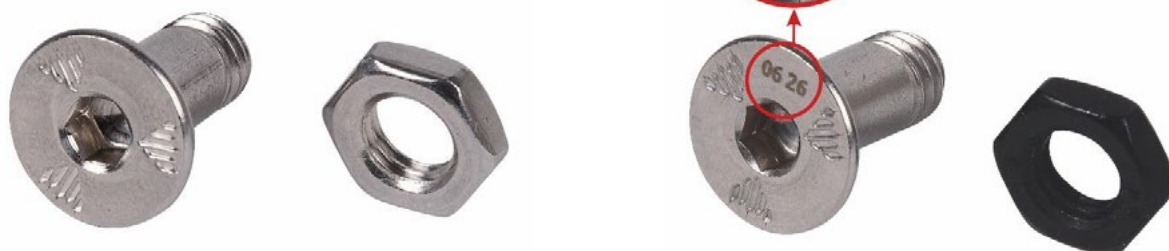
**Wadliwa śruba i  
nakrętka**

**Nową śrubę można rozpoznać po umieszczonym  
na niej numerze serii (wadliwa śruba nie posiada  
takiego oznaczenia), natomiast nowa nakrętka jest  
koloru czarnego.**

Nową śrubę i nakrętkę można rozpoznać po numerze serii umieszczonym na śrubie oraz po kolorze nakrętki, jak pokazano poniżej.

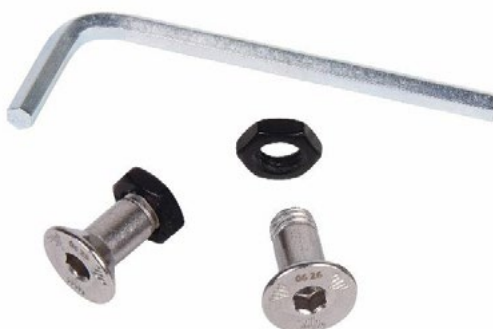
**Zestaw zamienny X-BOLT**

- Jeśli Twój czekan znajduje się wśród modeli i serii objętych akcją, skontaktuj się z Działem Obsługi Klienta C.A.M.P. za pomocą tego [FORMULARZA](#) i wybierz jedną z poniższych opcji:
  - Zamówienie zestawu zamiennego, który zawiera dwie śruby, dwie nakrętki, klucz imbusowy oraz instrukcję obsługi.
  - Kontakt ze strony Działu Obsługi Klienta C.A.M.P. w celu ustalenia szczegółów zwrotu i naprawy czekana.

Firma C.A.M.P. opracowała rozwiązanie techniczne wykorzystujące nowe materiały oraz obróbkę powierzchniową, aby rozwiązać problem zatarcia i zapewnić wyższą, długotrwałą niezawodność systemu mocowania. Modyfikacja ta zapobiega luzowaniu się śruby, przywracając przewidziane standardy bezpieczeństwa produktu.
